RAPPORT D'ENQUETE

OBJET : SINISTRE AERIEN DU 06 AVR 94 A KIGALI - FALCON 50.

Annexes : A - Tracé de la trajectoire probable.
B - Description des lieux du sinistre.

DÉSCRIPTION DES LIEUX DU SINISTRE

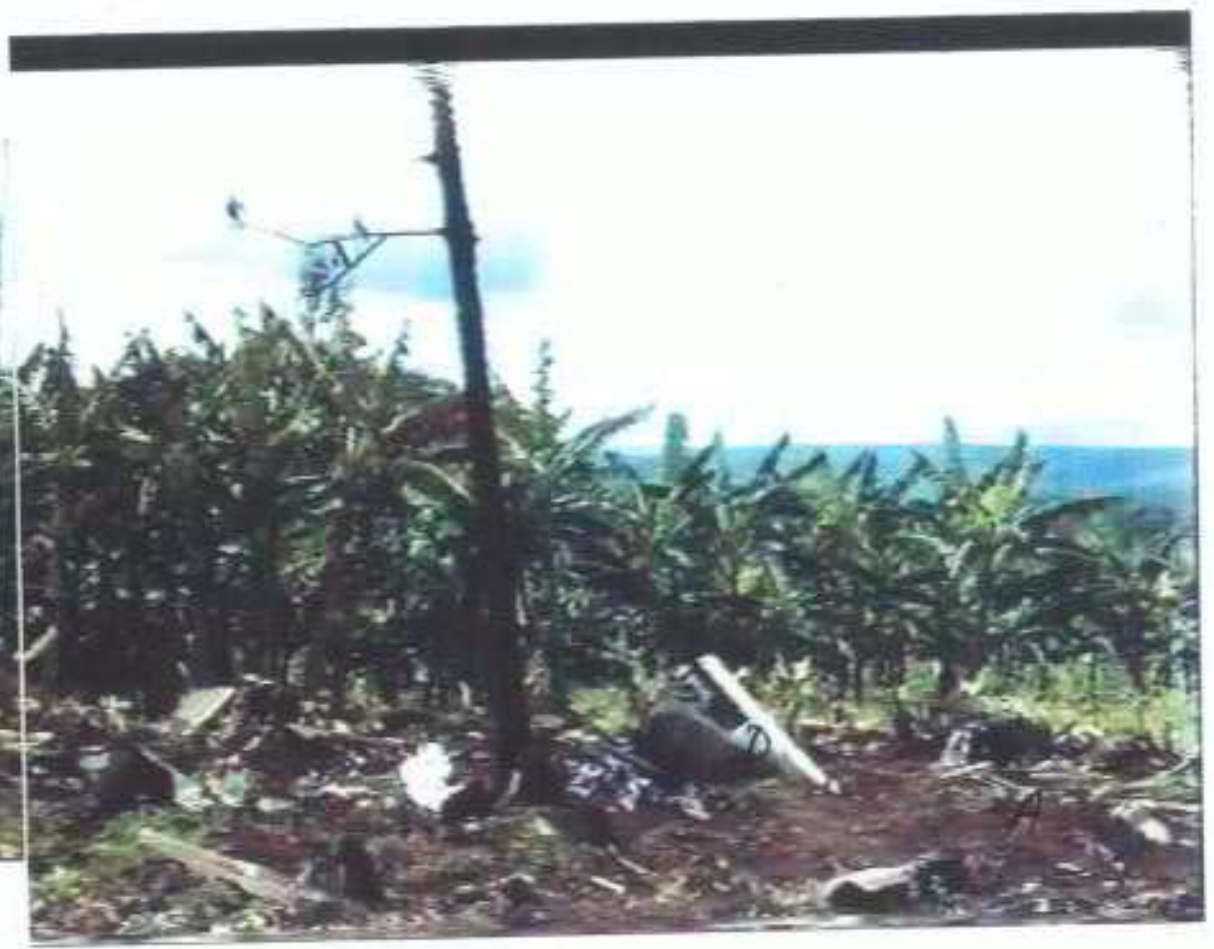
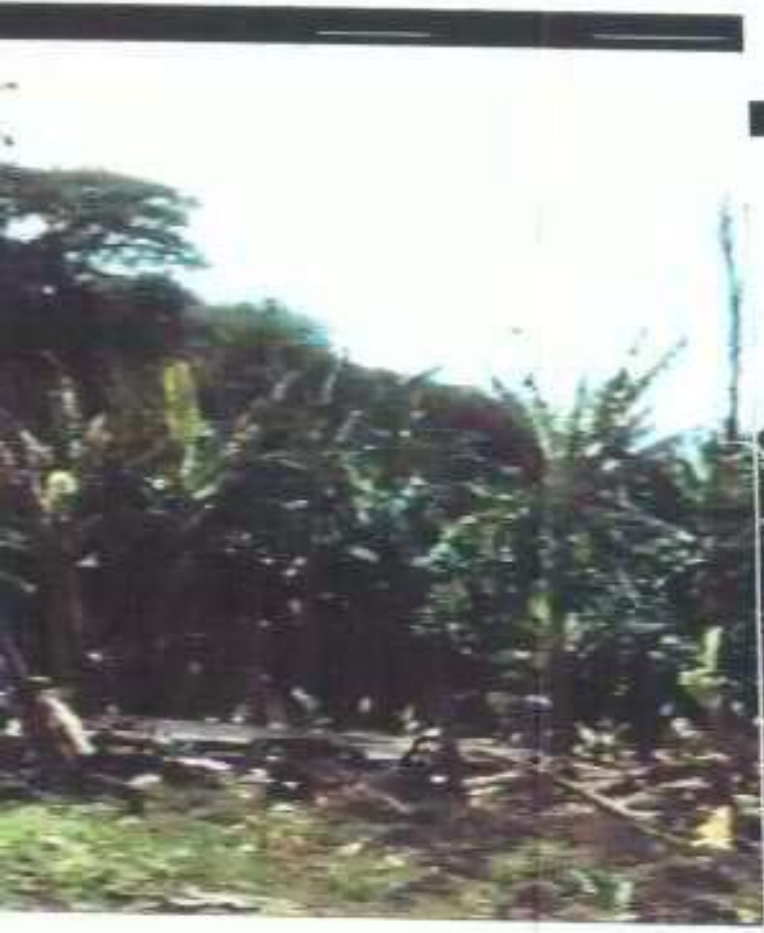
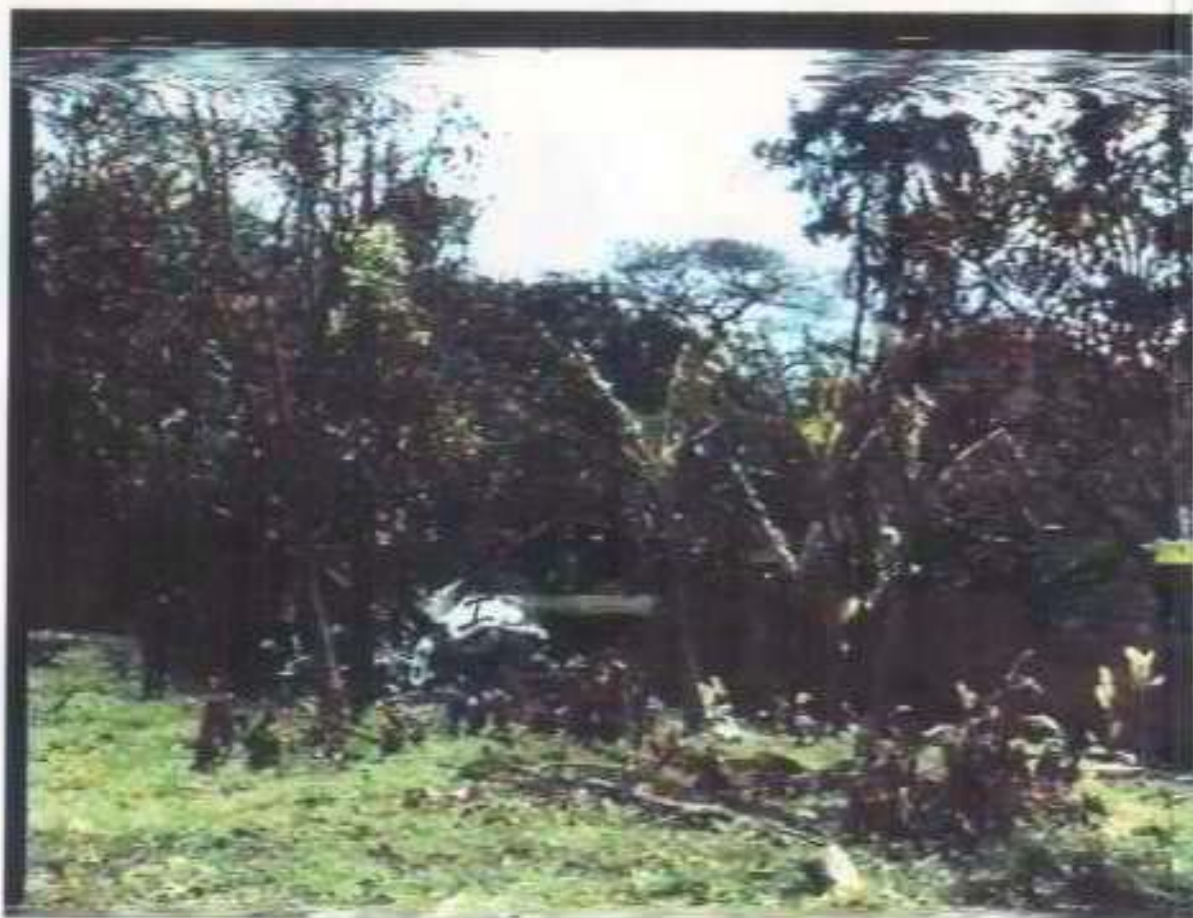
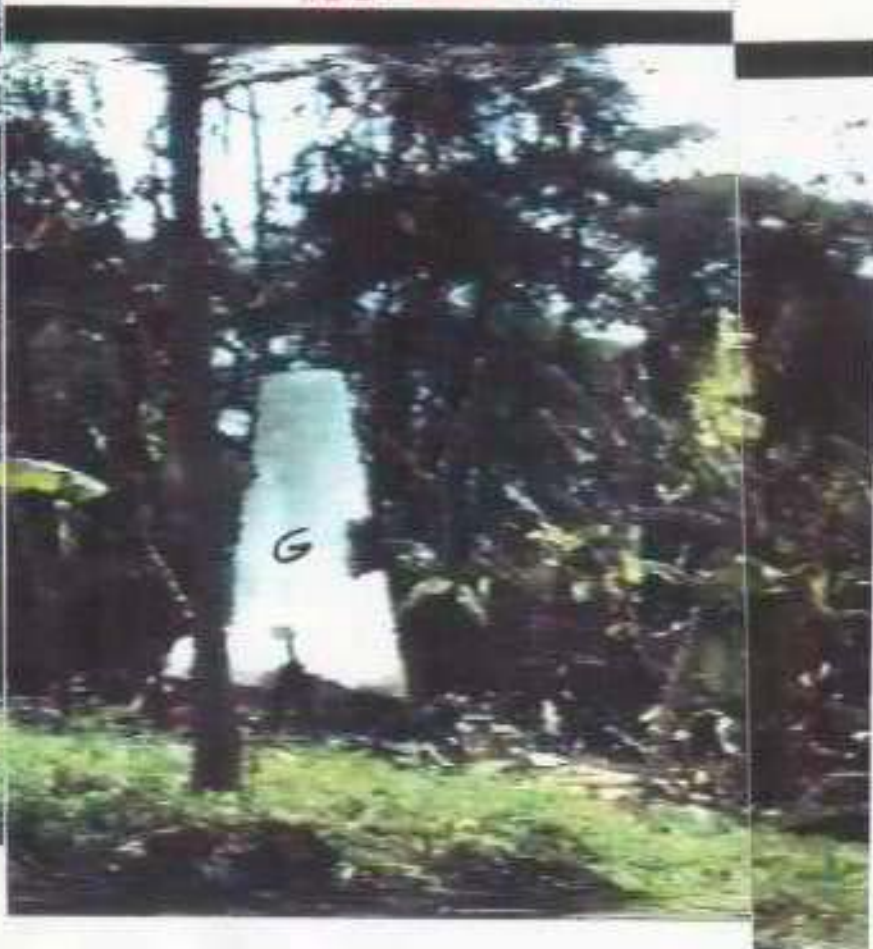
PHOTO 1 - Vue panoramique entre le point d'impact (Kep A) et le mur de clôture de la résidence présidentielle.

1. L'avion s'est écrasé dans une bananeraie sur un cap ouest. L'angle de descente devait être relativement faible (Max 20°) vu la faible profondeur du cratère (Rep A) dans ce terrain meuble. L'avion devait avoir de l'inclinaison à gauche (aile droite et plan horizontal droit entiers, aile gauche et plan horizontal gauche très endommagés).
2. Nous estimons que les débris se sont éparpillés sur environ 150 m dans la bananeraie et dans une propriété qui serait la résidence présidentielle.

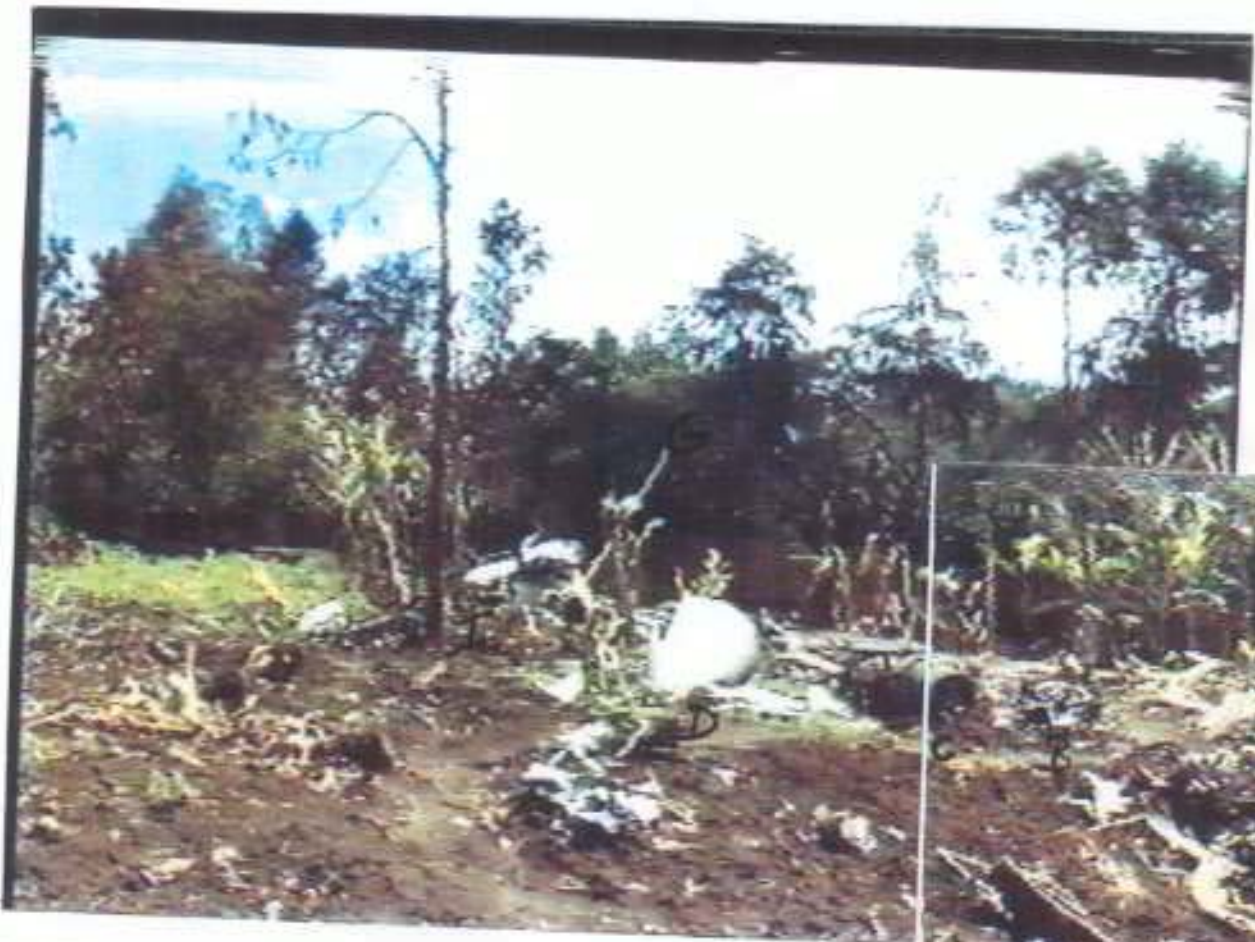
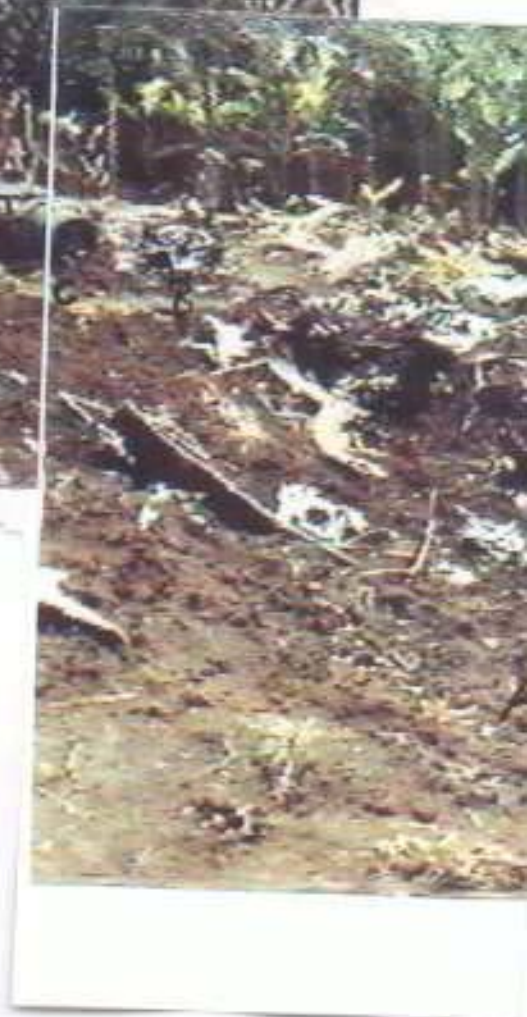
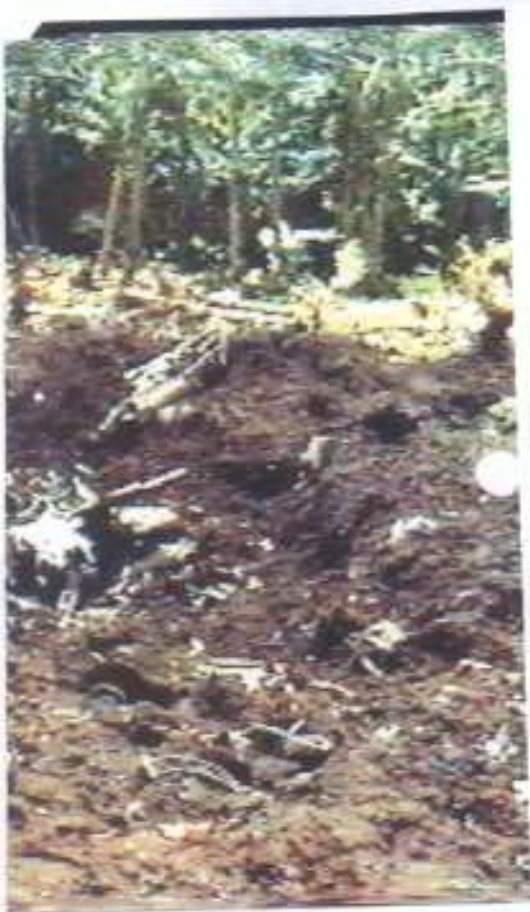
PHOTO 2 - Vue dans l'axe d'impact.

- Rep A - Cratère
- Rep B - Fan
- Rep C - Moteur
- Rep D - Cône de queue
- Rep E - Aile droite
- Rep G - Queue
- Rep I - Partie AR du fuselage

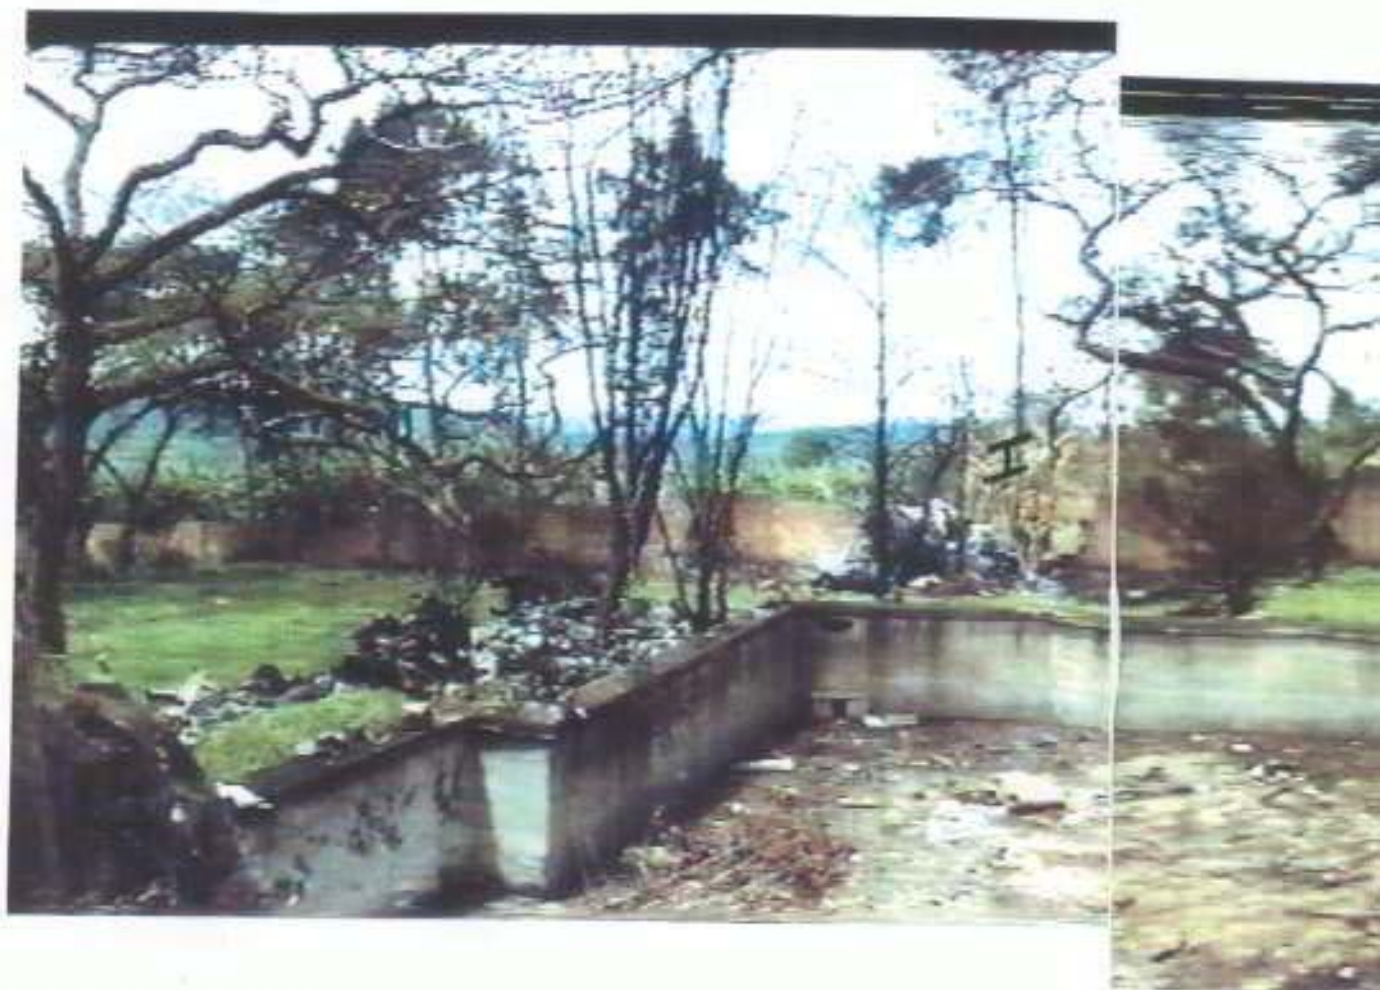
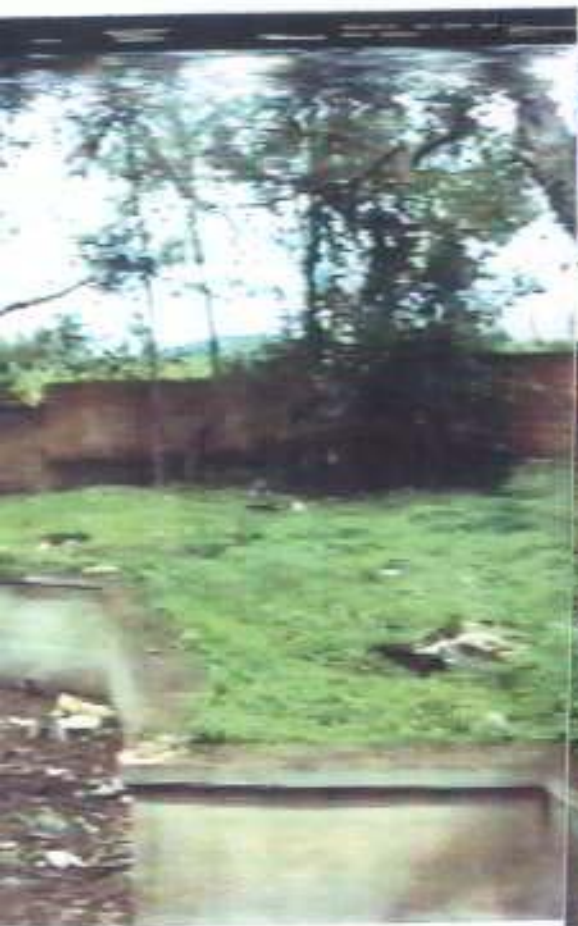
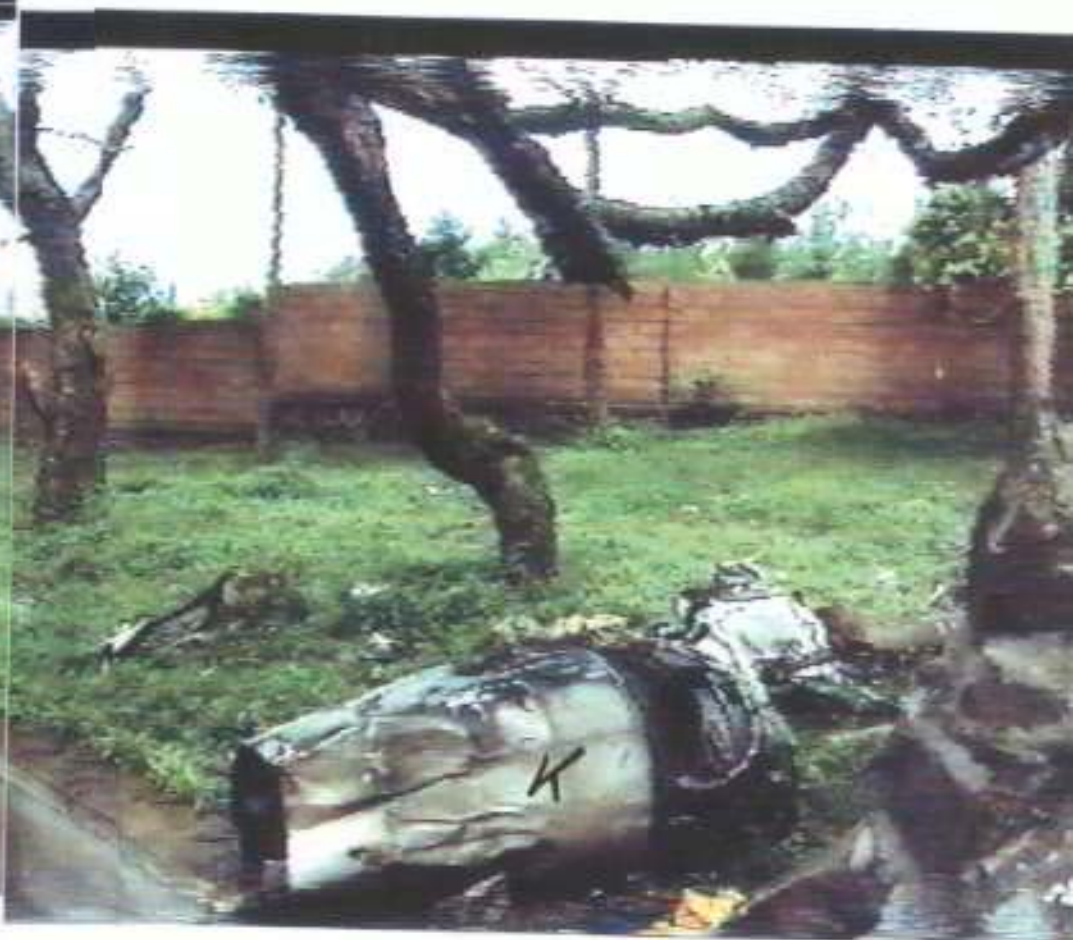
PHOTO 11 - Vue panoramique à l'intérieur de la propriété. L'axe de la photo est celui de la trajectoire de l'avion qui est venu de face.

Rep I - Partie AR du fuselage
Rep J - Débris de fuselage
Rep K - Moteur

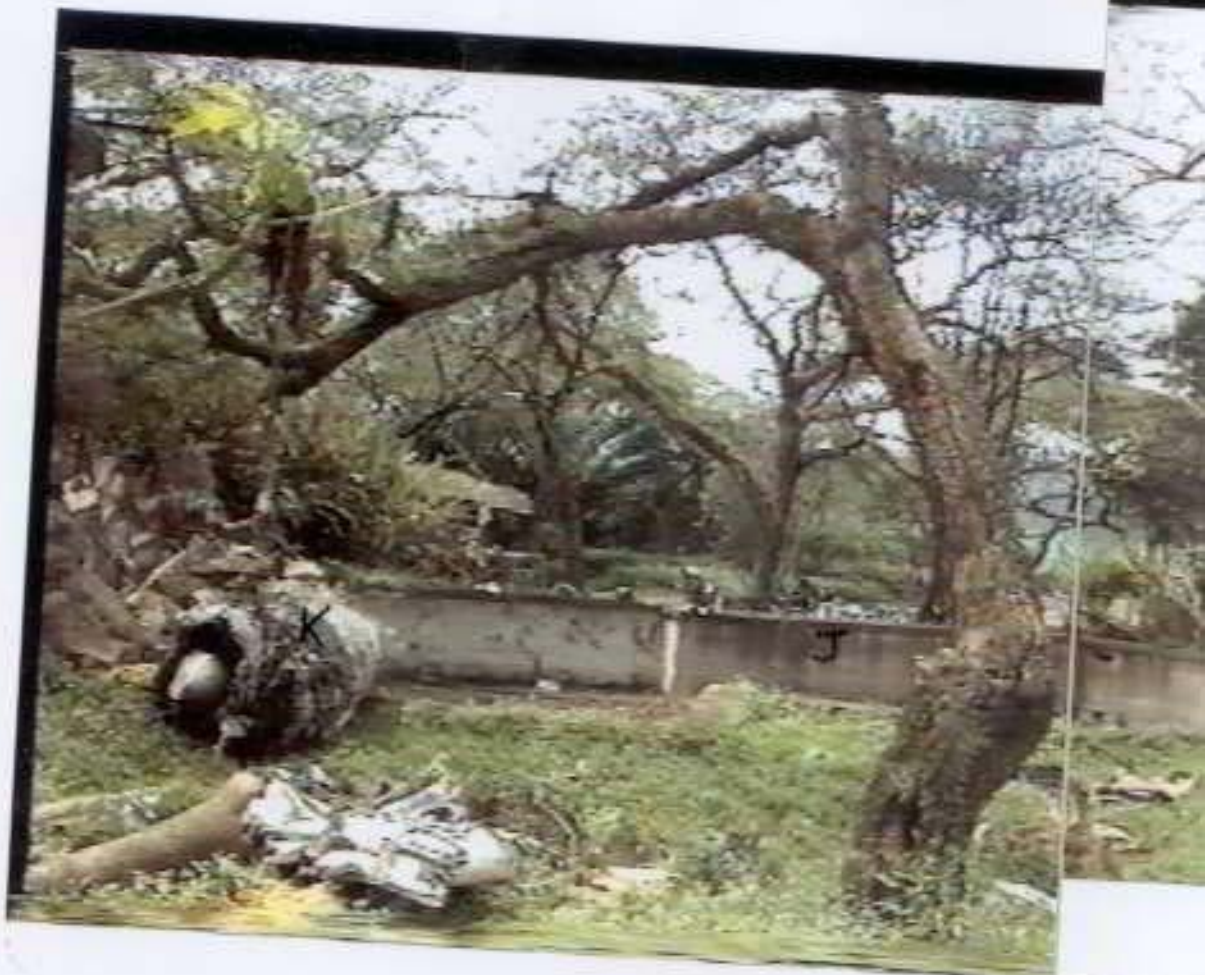
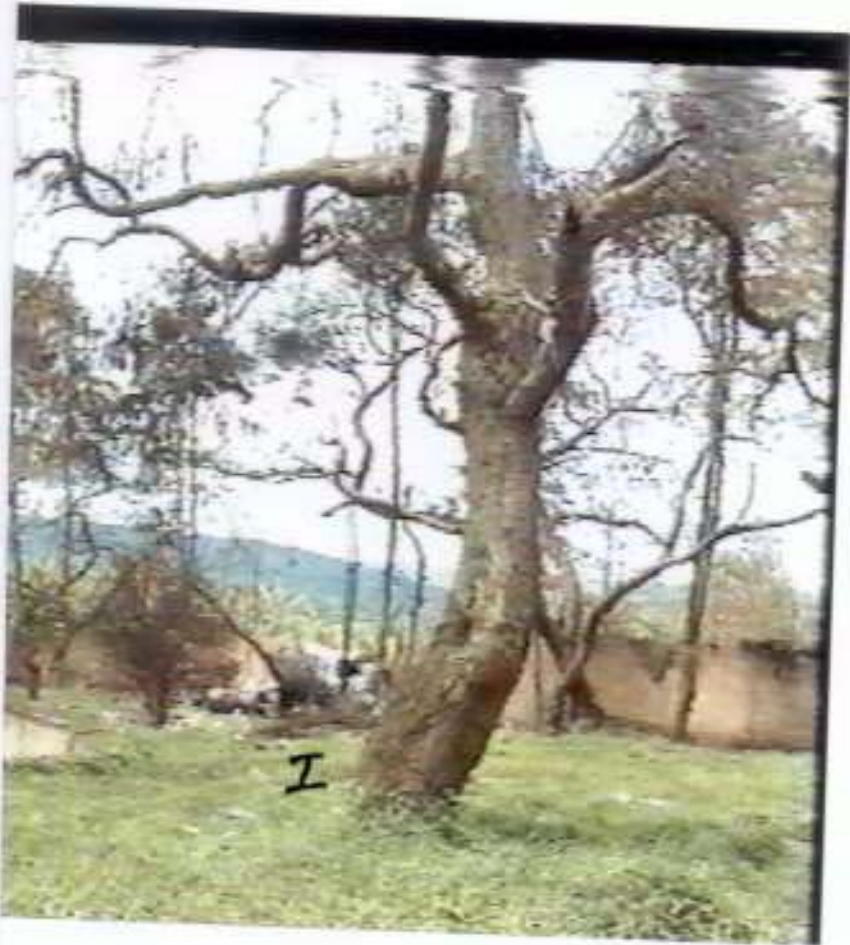
PHOTO 12 - Vue panoramique à l'intérieur de la propriété, toujours face à la trajectoire de l'avion.

Rep I - Partie AR du fuselage
Rep J - Débris de fuselage
Rep K - Moteur

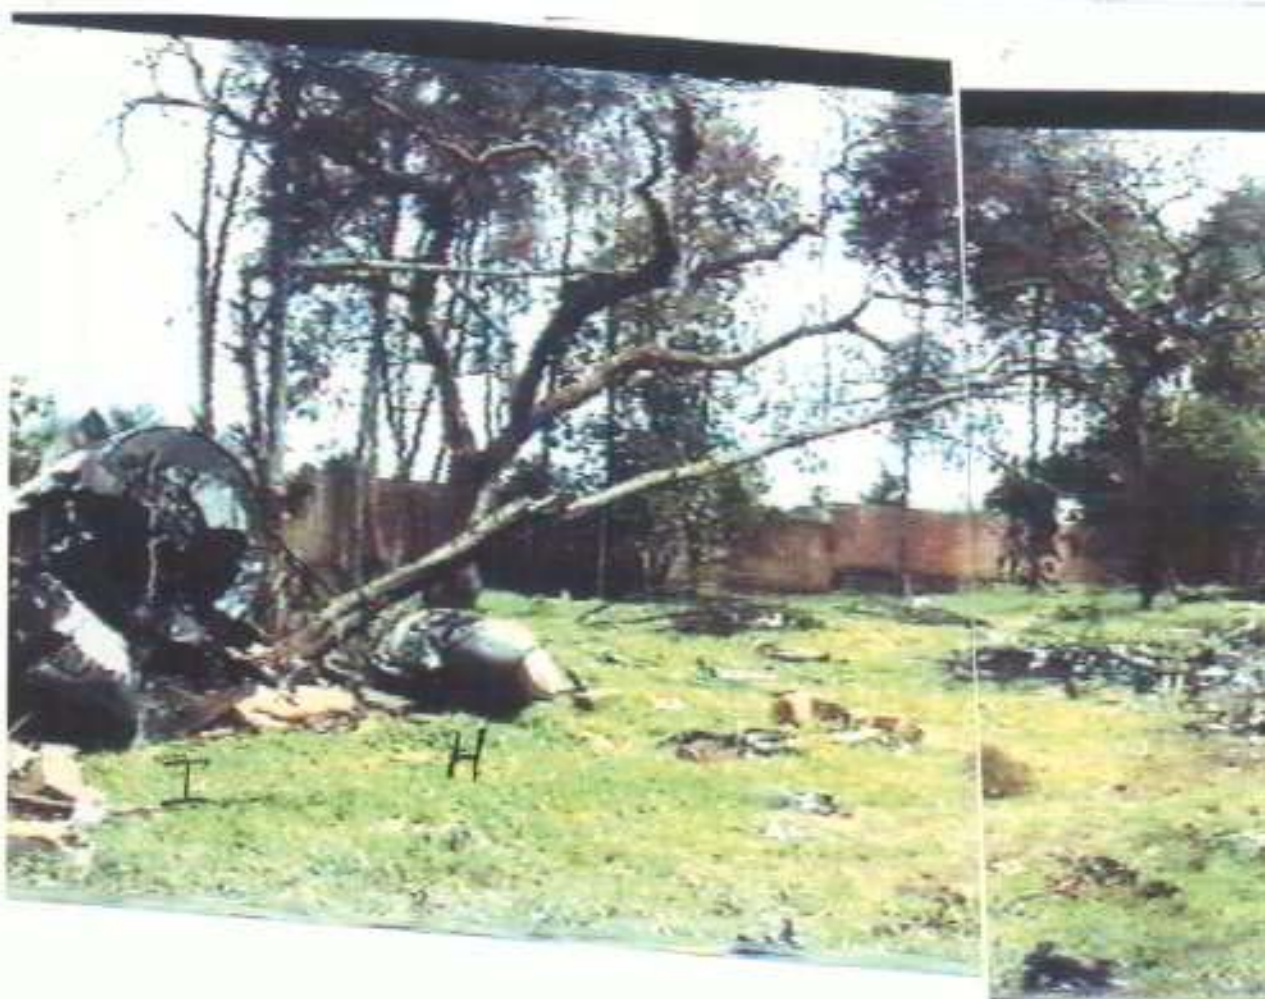
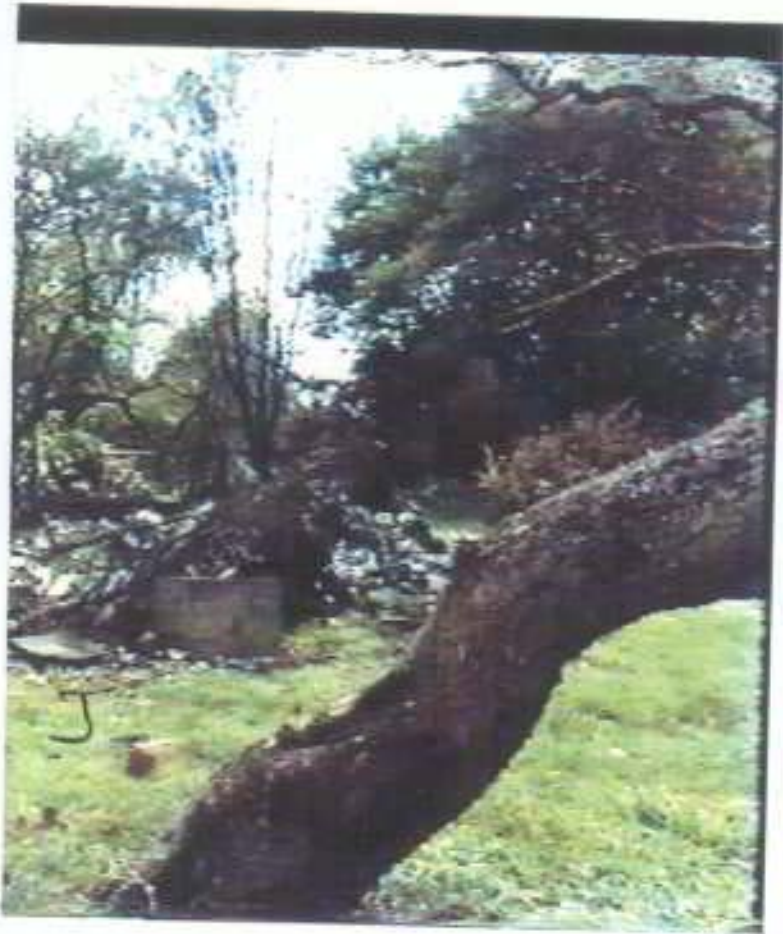
PHOTO 13 - Vue panoramique à l'intérieur de la propriété dos à la trajectoire

Rep H - Moteur
Rep I - Partie AR du fuselage
Rep J - Débris de fuselage

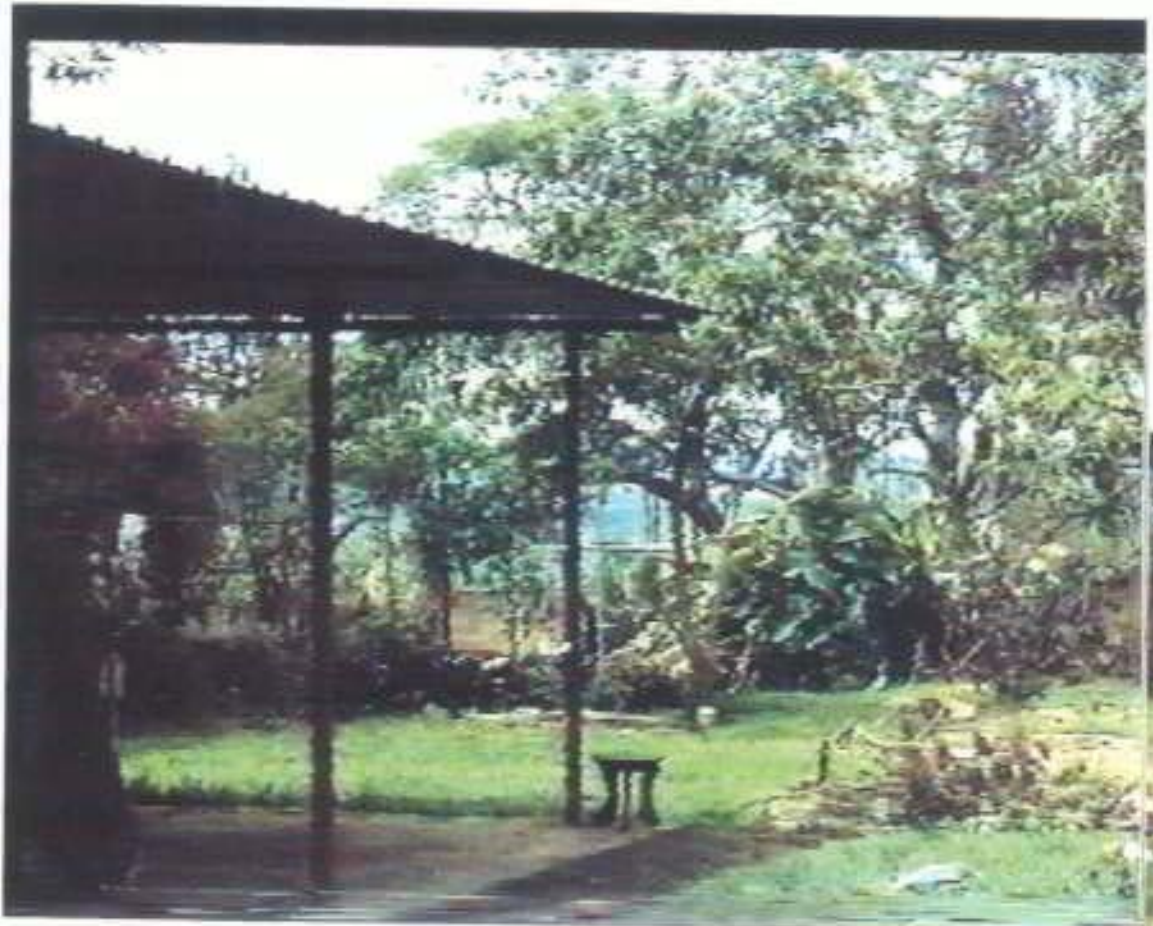
PHOTO 14 - Débris les plus éloignés du point d'impact (partie de l'avant du fuselage, cockpit (?))

Rep L - Cockpit (?)
Rep M - Partie de l'avant du fuselage.
